Completamento strutture sportive nel Comune di Lula con realizzazione nuovo campo di calcio in erba sintetica

TECNICO INCARICATO : R.T.P. Ing. Claudio Pintore (CAPOGRUPPO) - Ing. M.Calia- Ing. A.Merella (Mandanti)

PERIODO : 2007-2008

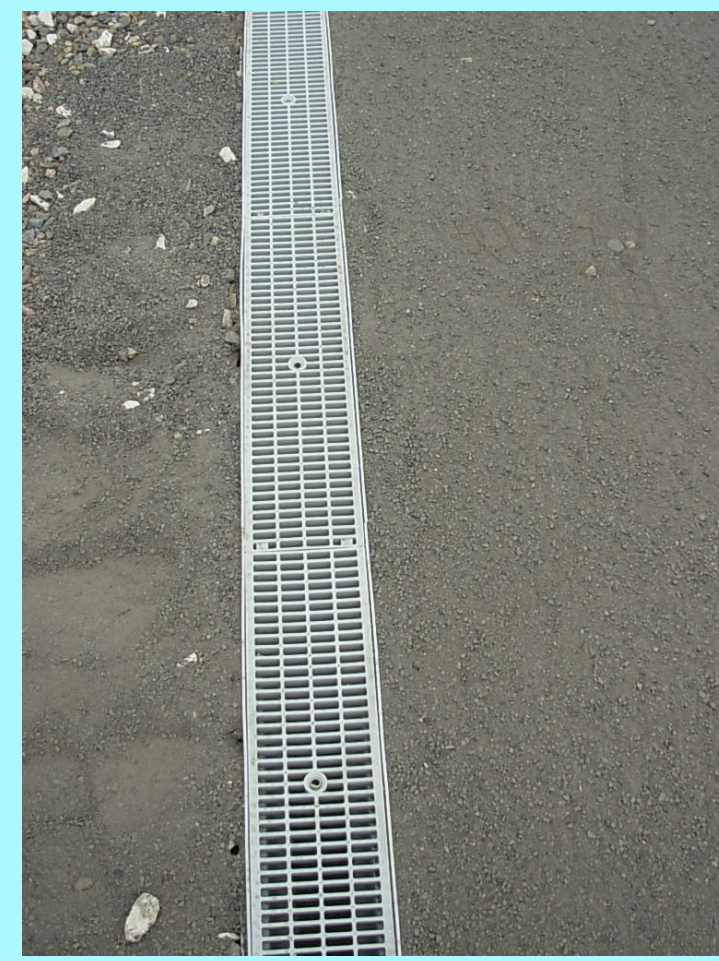
Canalette perimetrali

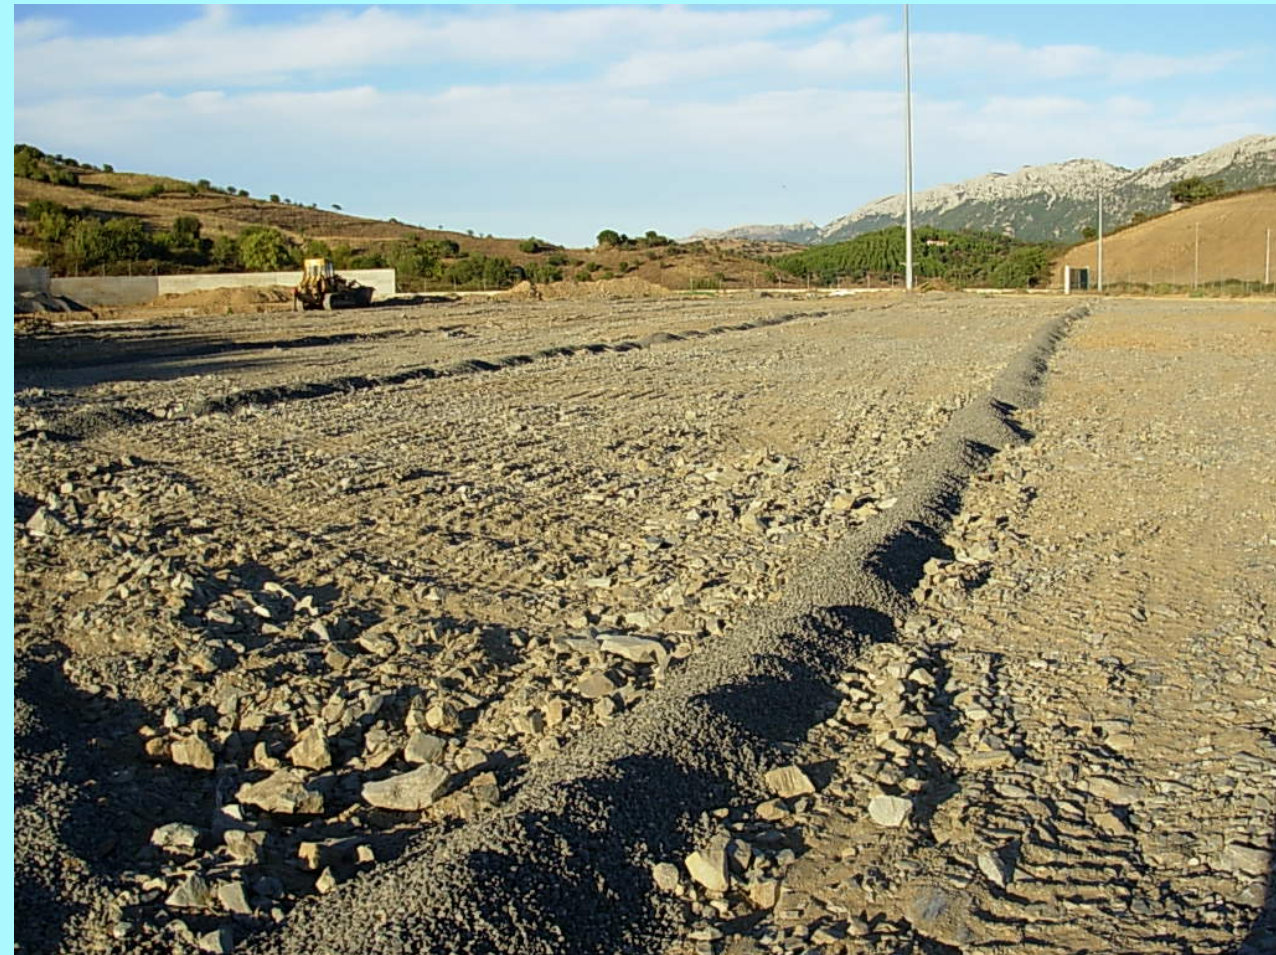
Predisposizione dreni

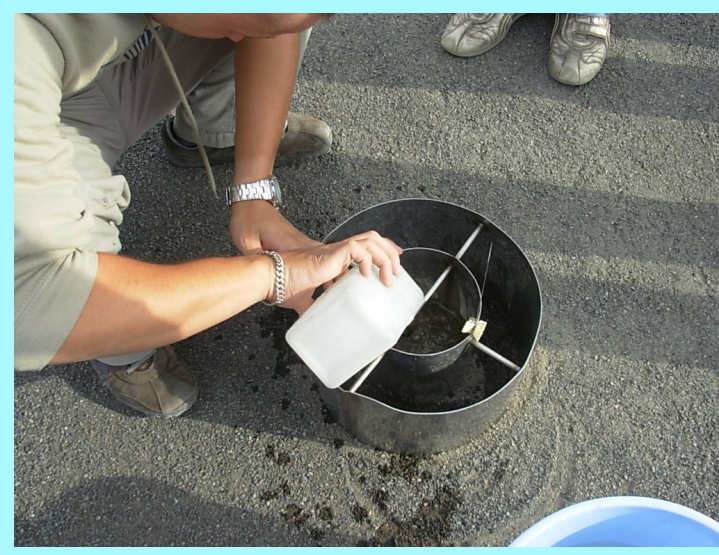
Prove LND tempo drenaggio

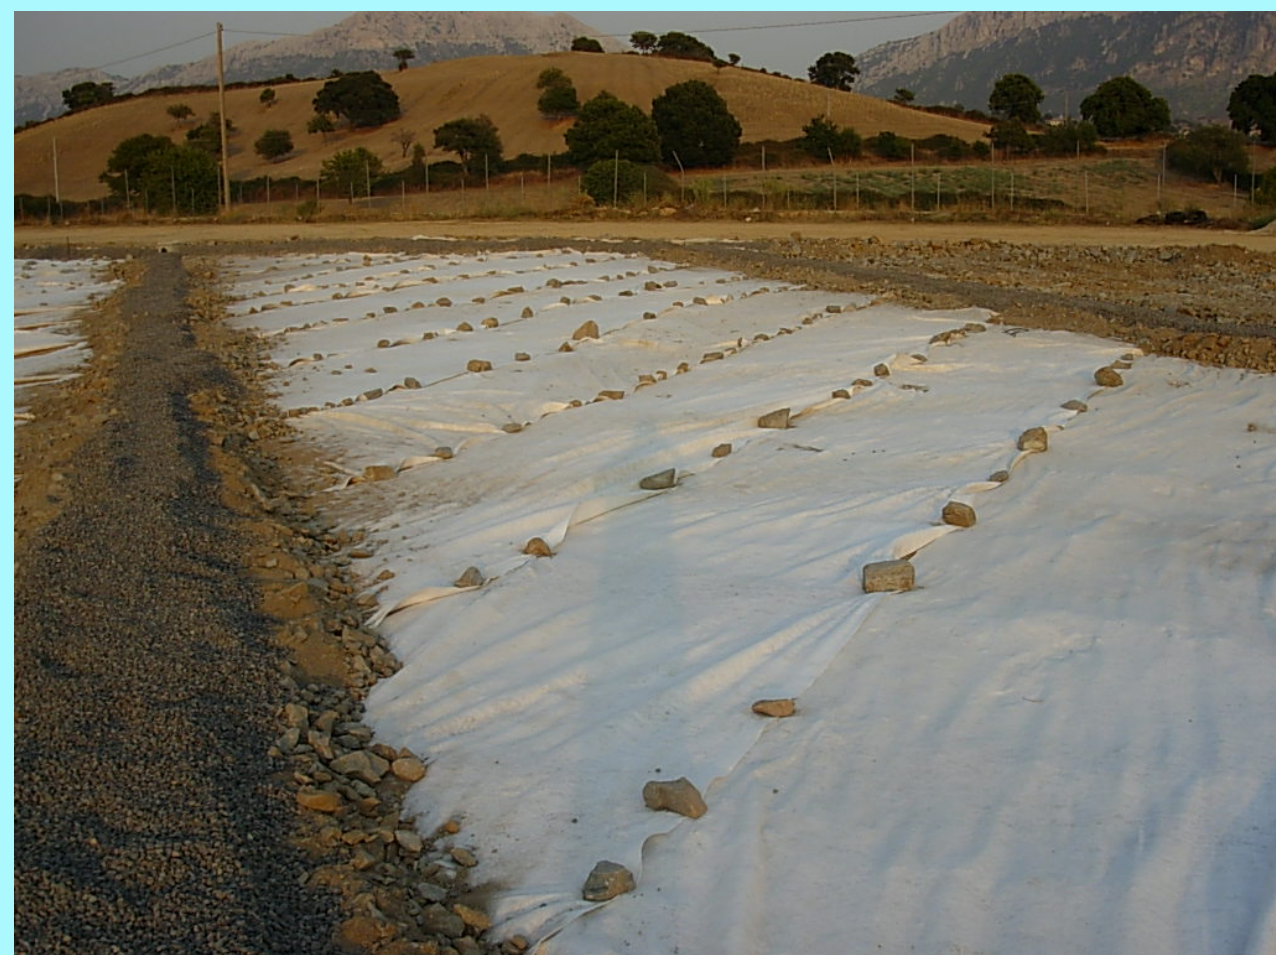
Completamento drenaggio con tessuto non tessuto

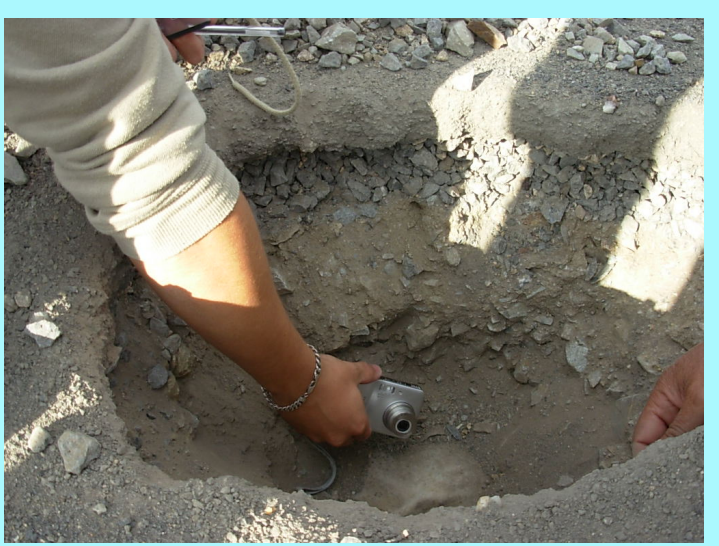
Prove LND spessori sottofondo

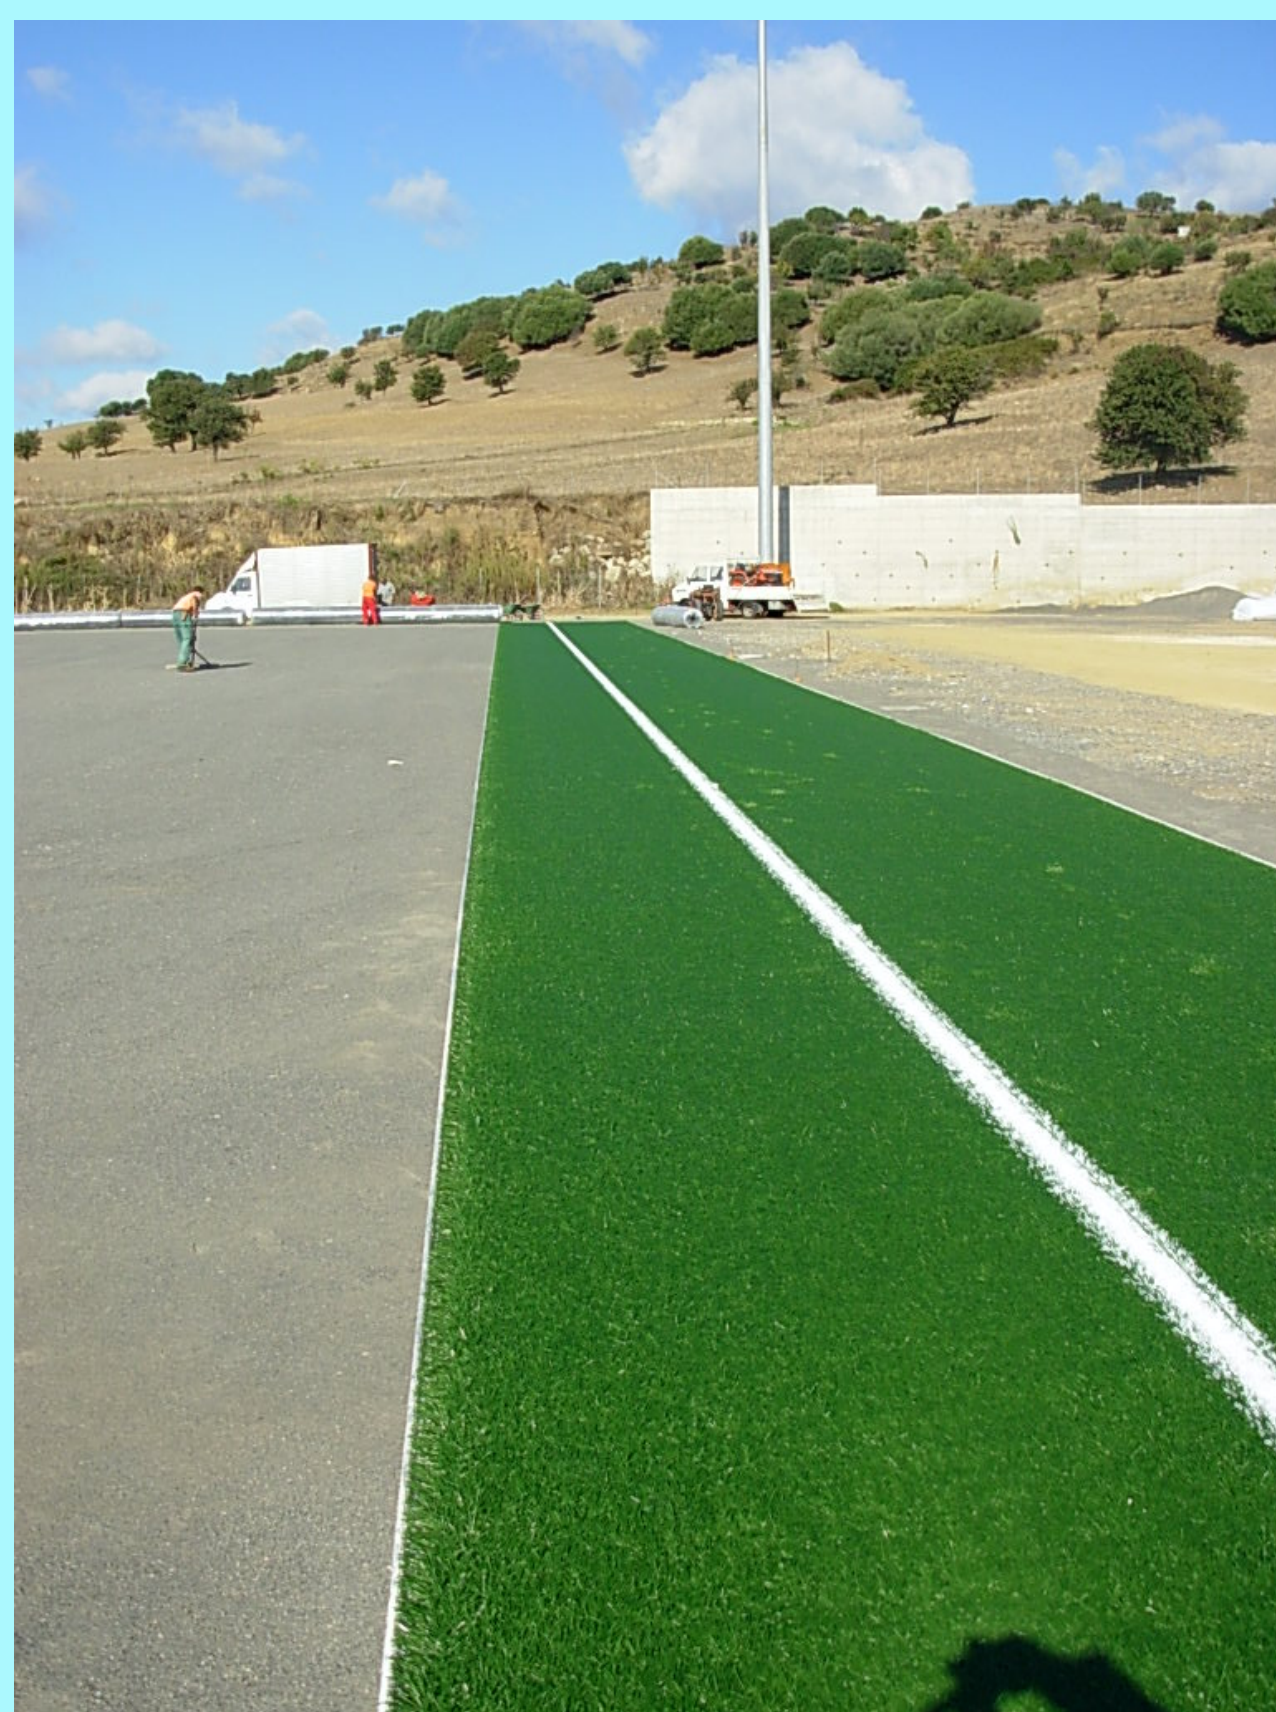
Posa teli erba sintetica

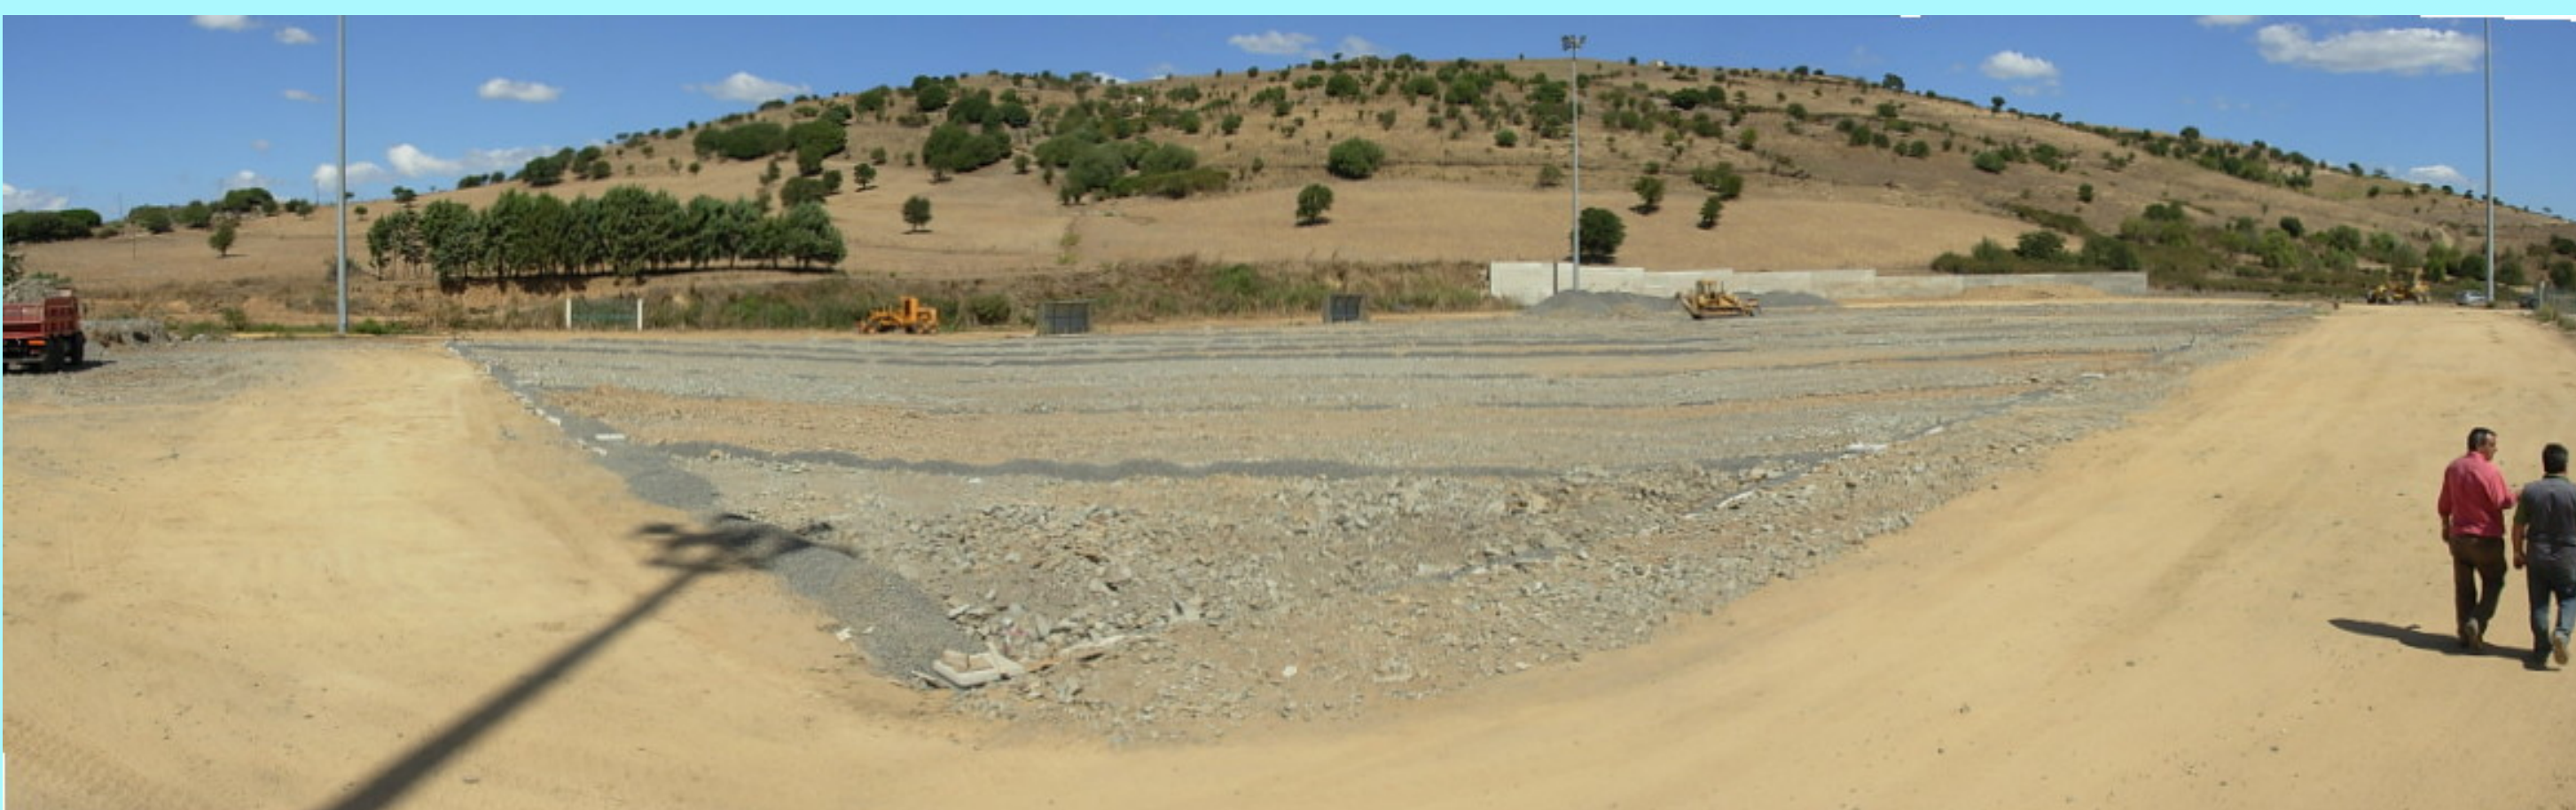
Vista panoramica campo di calcio dopo posa dreni

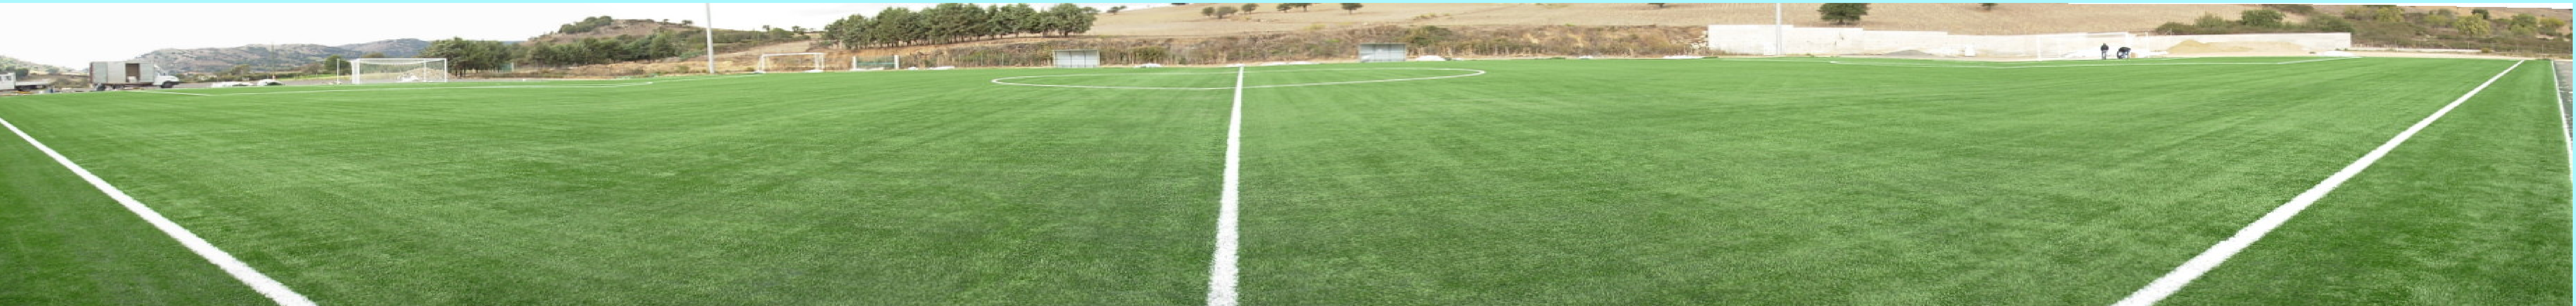
Vista panoramica campo di calcio dopo posa erba sintetica

Il progetto ha previsto la realizzazione di :
a) campo di calcio: delle dimensioni di m. 100x60, con le relative aree per destinazione secondo regolamento, realizzato mediante scarifica dello stato superficiale attuale, predisposizione del sottofondo e dei drenaggi necessari, predisposizione del piano di posa mediante stesura di materiale arido di idonea granulometria stabilizzato, fornitura e posa di manto in erba artificiale omologato dalla Lega Nazionale Dilettanti della FIGC. Il campo è contornato da una canaletta con griglia con relativa rete sottostante di raccolta delle acque meteoriche in tubi di PVC di diametro min 160 mm collegata alla fognatura. Infine il campo è completato da una rete di irrigazione automatica, dalla segnaletica del campo, dalla porte di calcio, dalle bandierine del calcio d'angolo e dalle panchine per le squadre. **Il Campo di Calcio E' STATO OMOLOGATO DALLA FIGC - LND**
